**Titel: Stellungnahme zum Erhaltungspotential von Pappeln in Trossingen
und Empfehlung zur Fällung einzelner Bäume**

Stellungnahme zum Zustand und Erhaltungspotential von Pappeln in Trossingen

Bericht erstellt: Sachverständigenbüro PETER KLUG

Gammelshausen, 11.2.2022

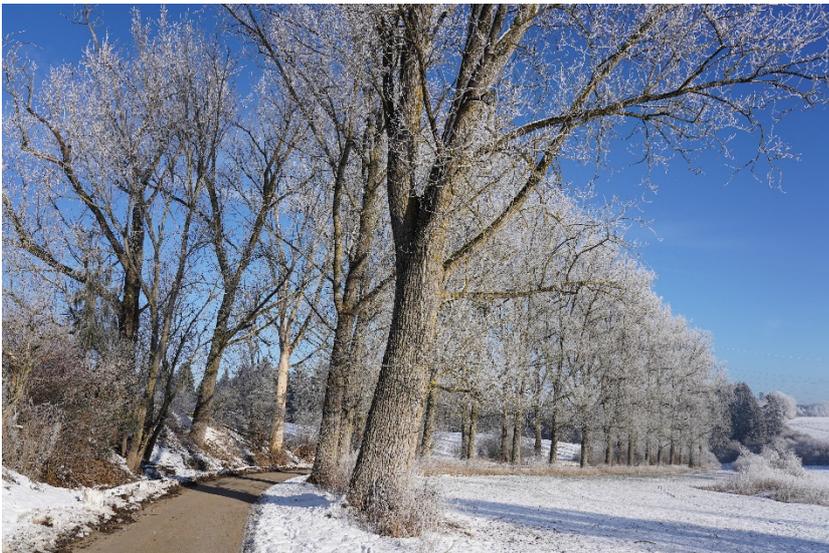
Es handelt sich vermutlich um die kanadischen Hybrid-Pappeln mit einem Alter von etwa 80 Jahren. Die Stammdurchmesser liegen bei ca. 60-100 cm, die Höhen bei ca. 32-35 m

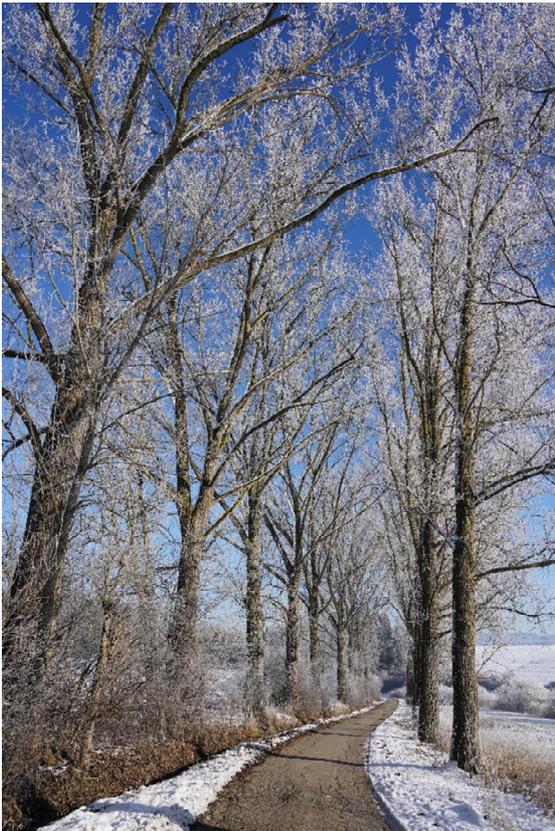
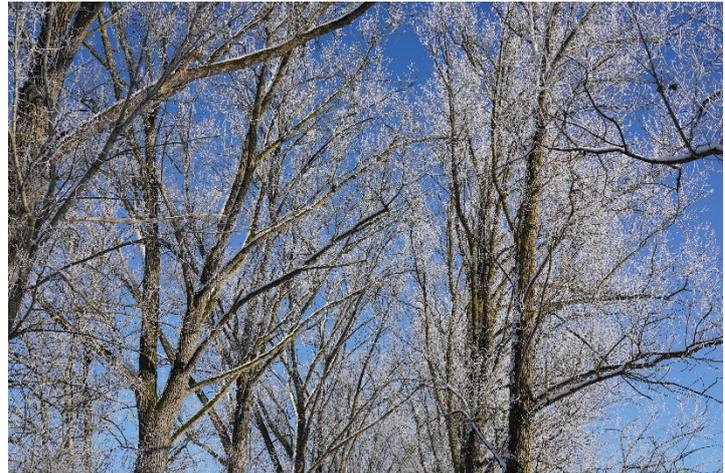
Vor allem oberhalb des Weges befinden sich Totäste, Astbrüche und bruchgefährdete Äste. Bei diesem sollte eine Pflegemaßnahme durchgeführt werden.

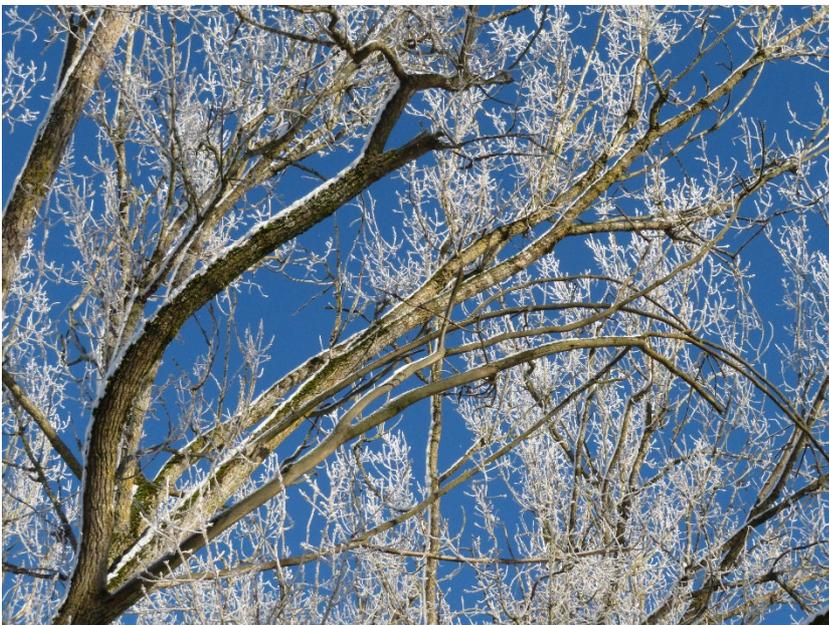
Abgestorbene und gebrochene Äste

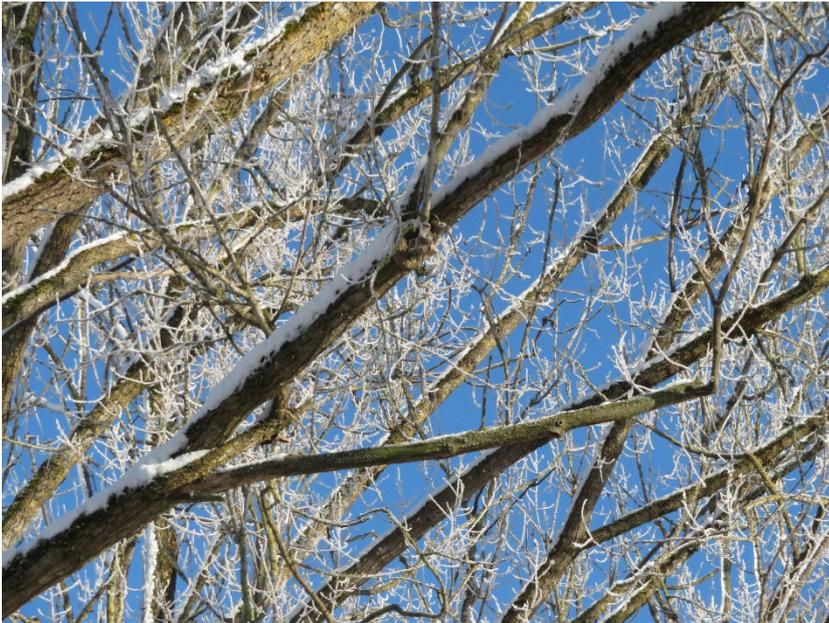
Abgestorbene und gebrochene Äste

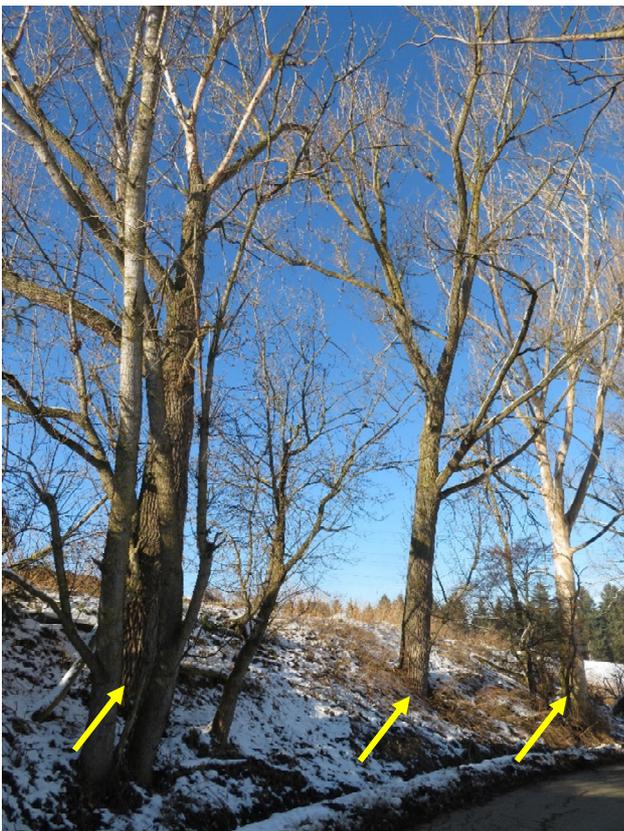
Die auf der Westseite direkt am landwirtschaftlichen Hof stehenden Pappeln sind nicht zu erhalten. Bei diesen wurde vermutlich bereits vor längerer Zeit Boden aufgeschüttet. Diese drei Pappeln sind entweder bereits abgestorben oder sie sind erheblich geschädigt und in ihrer Vitalität abgängig. Diese drei Pappeln sind baldmöglichst zu fällen.

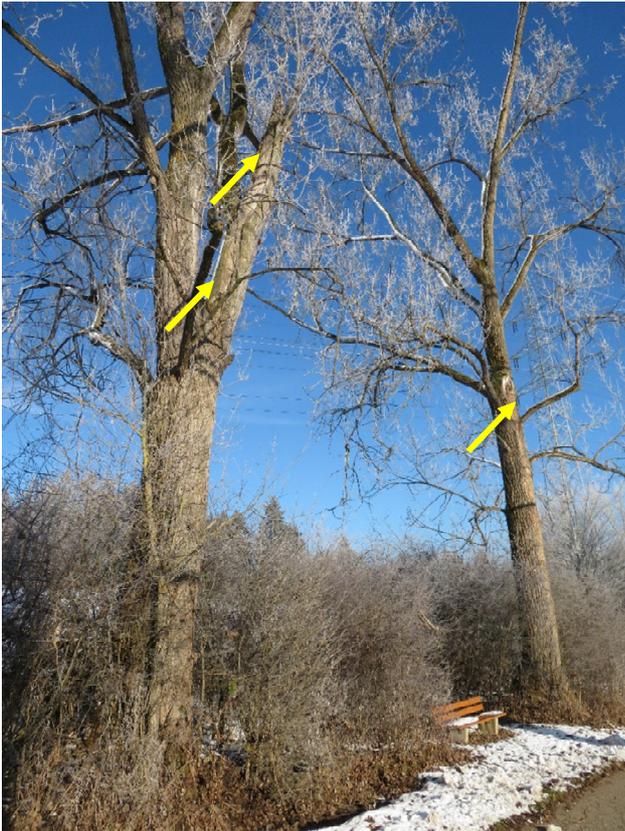
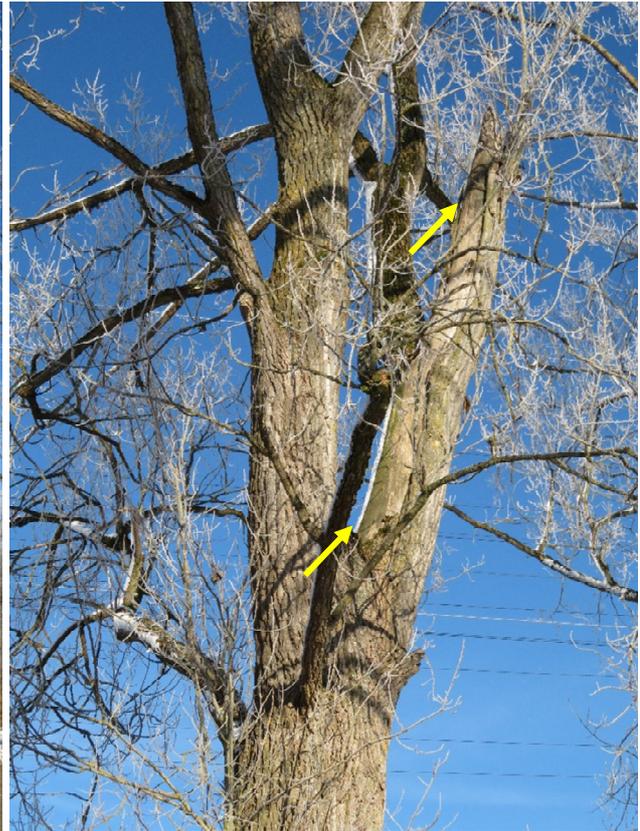
Erheblich geschädigt sind auch die beiden seitlich der Sitzbank stehenden Pappeln. Bei beiden gab es Astausbrüche (Pfeile).

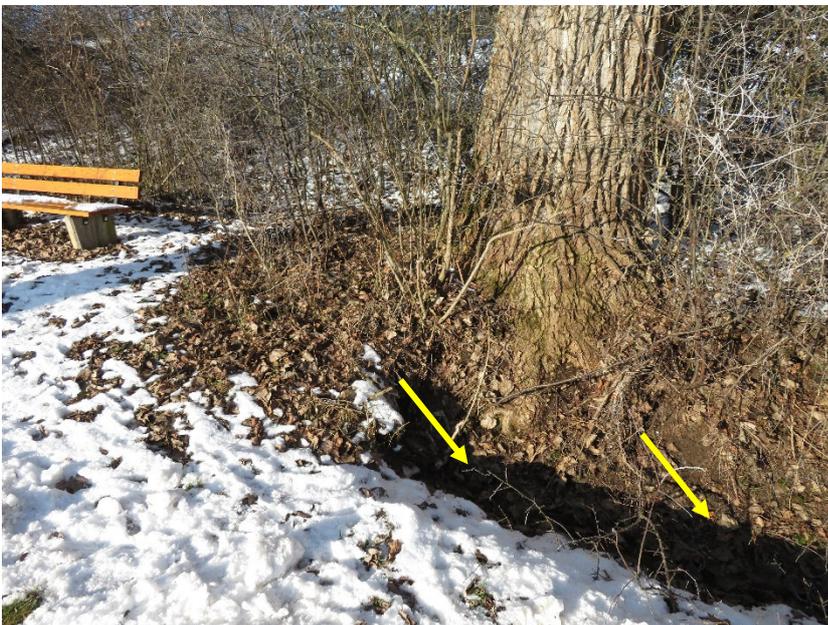
Problematisch – nicht nur bei dieser Pappel – erscheint das Ausfräsen des Grabens (Pfeile), da hierdurch möglicherweise Wurzeln geschädigt wurden. Da beide Pappeln nur mit erhöhtem Aufwand (Einkürzung von Kronenteilen /Kroneneinkürzung) zu erhalten sind, wird auch hier die Fällung empfohlen.

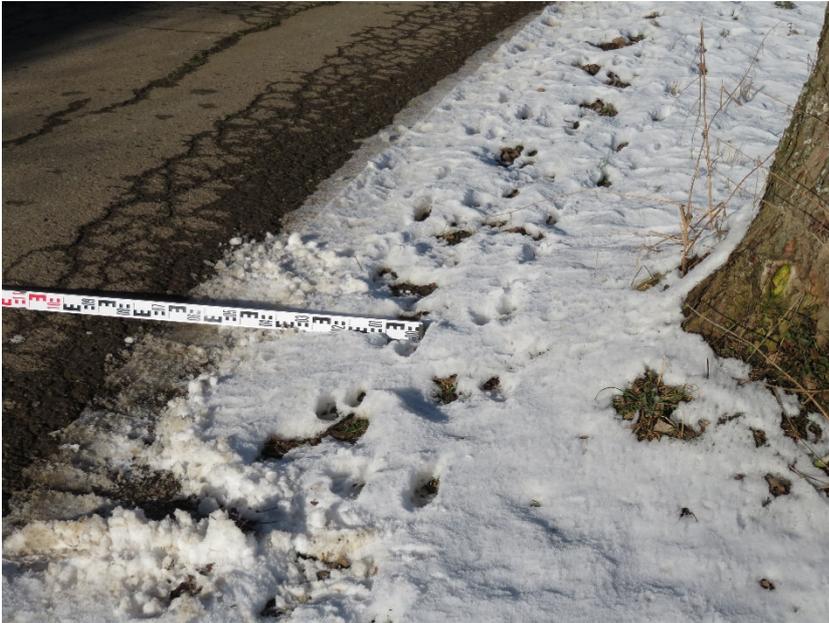
Sollte der Weg z. B. 0,5 m nach Osten verbreitert werden, ist es fraglich, ob die Bäume zu erhalten sind. Die 2. Pappel (von Süden) auf der Ostseite steht z. B. gesamt ca. 1,2 m vom Weg entfernt, bei einer Verbreiterung des Weges verbleiben ca. 0,7 m zum Wurzelanlauf. Es ist anzunehmen, dass die Wurzeln der Pappeln auch unterhalb des Weges verlaufen. Werden bei der Umgestaltung die Wurzeln geschädigt, hat dies Auswirkungen auf die Standsicherheit.

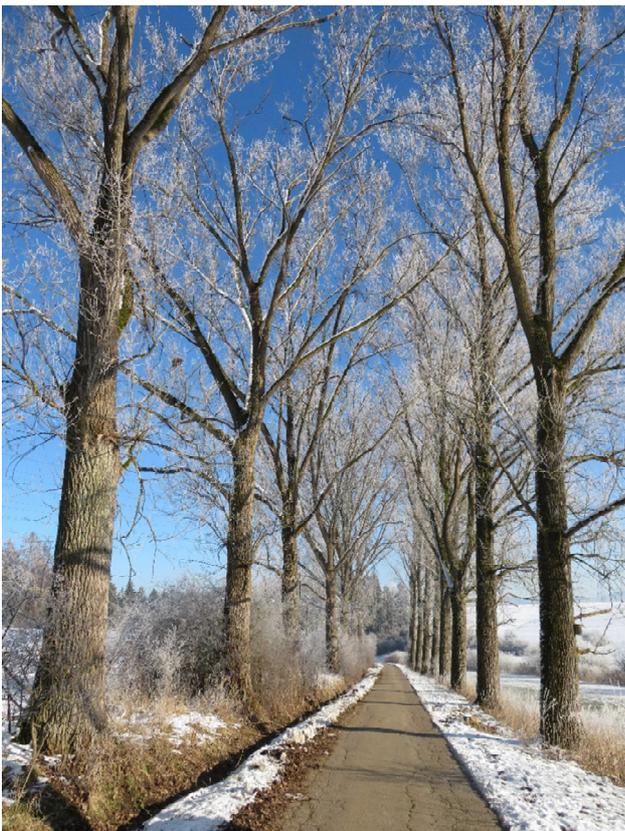
Das Foto zeigt den Standort der Pappeln. Die meisten Pappeln auf der Ostseite sind ca. 1,5-2 m vom Weg entfernt. Westlich wurde der Graben regelmäßig ausgefräst, ob dabei Wurzeln geschädigt wurden, kann ohne weitere Prüfungen nicht beurteilt werden.

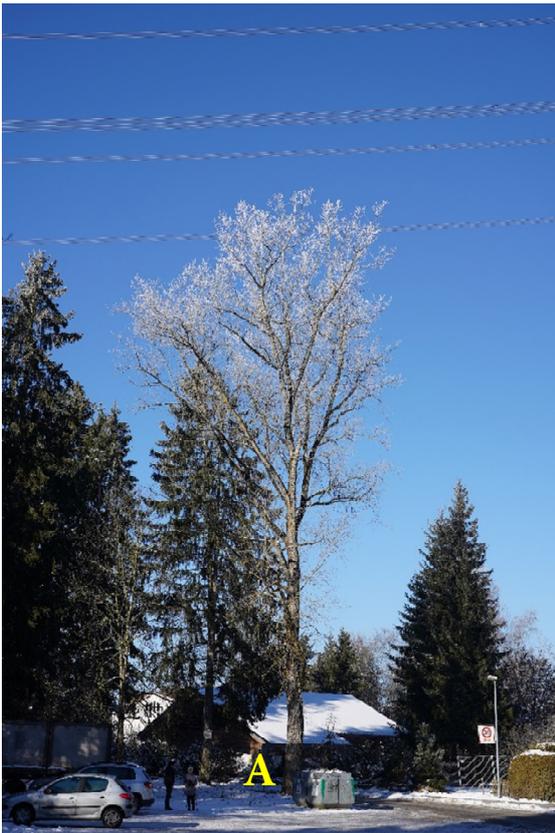
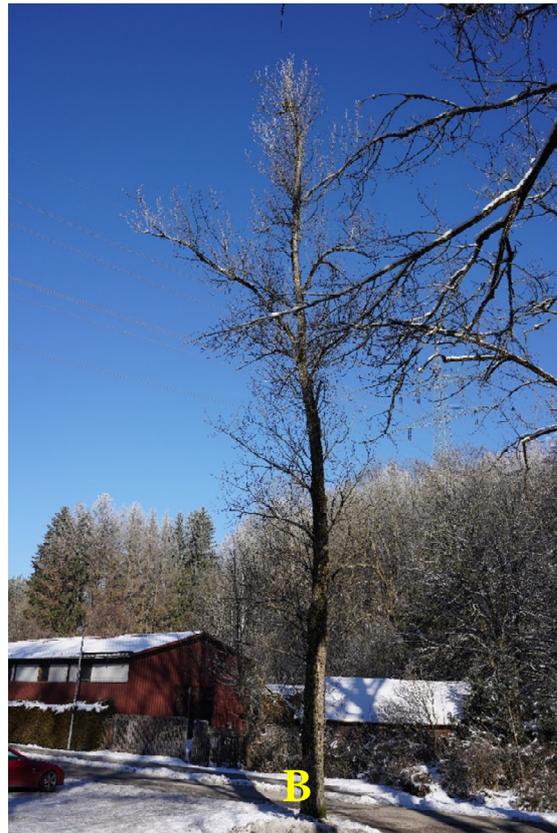
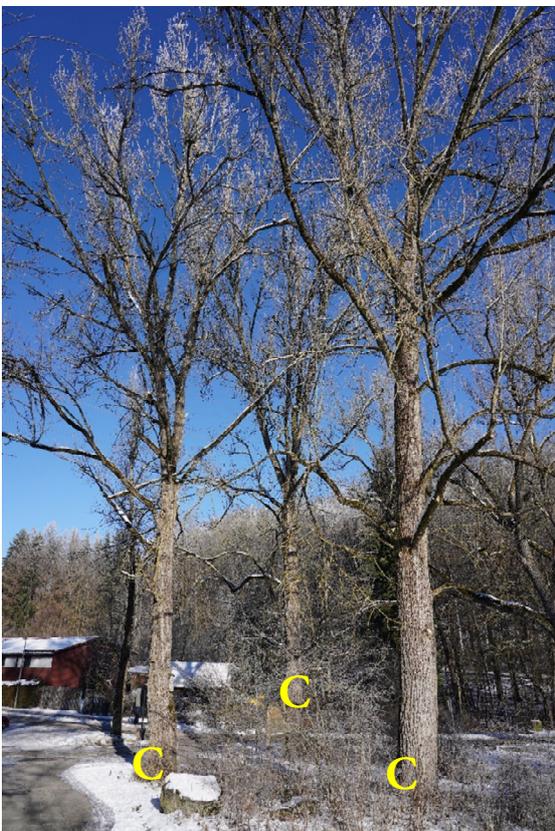
Am Parkplatz stehen einige Pappeln, die stark geschädigt sind, zudem ist hier eine sehr hohe Sicherheitserwartung:

A) Pappel an Glascontainer: mehrere Astbrüche, Fällung wird empfohlen (Alt.: Einkürzung von Kronenteilen)

B) Pappel Südost Parkplatz: in Vitalität sehr geschwächt, Fällung dringend

C) Drei Pappeln am Weg: In der Krone sind abgestorbene Äste und Astbrüche, die Fällung wird empfohlen (Alt.: Pflegemaßnahmen)

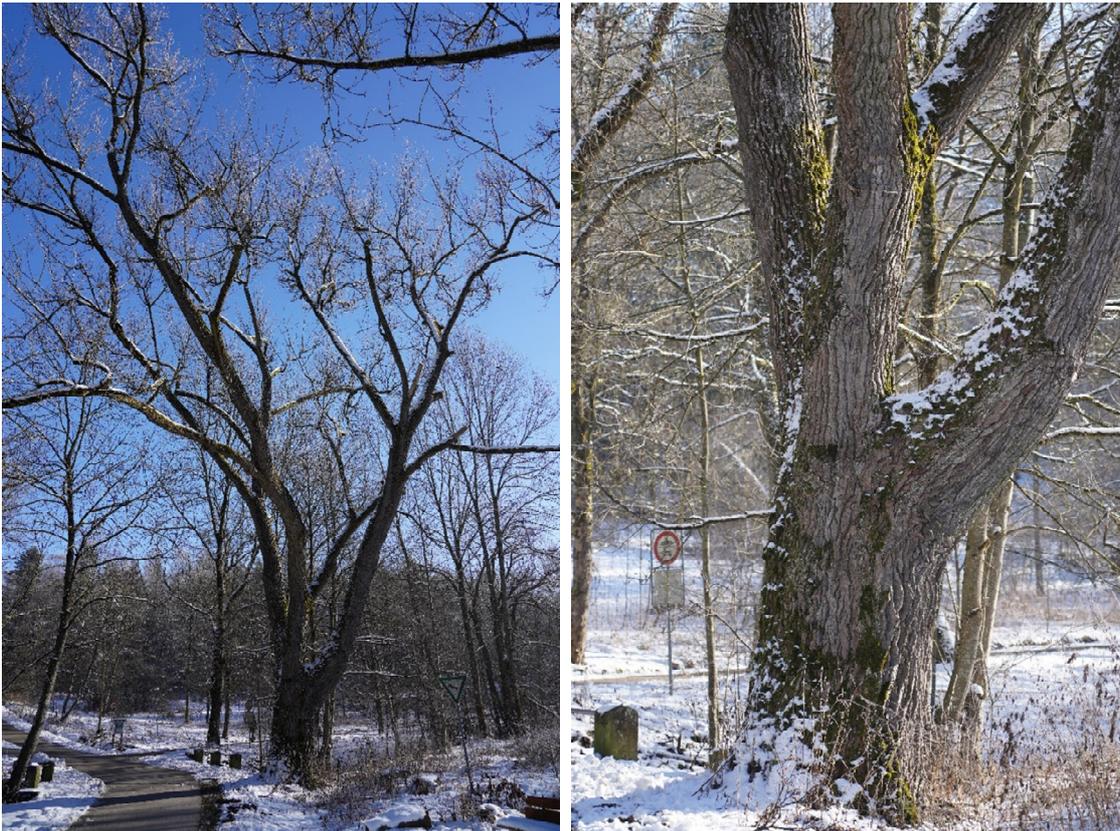
Bei dieser südöstlich des Parkplatzes am Weg stehenden Pappel handelt es sich um ein besonders altes Exemplar mit ca. 1,4 m Stammdurchmesser und einer ausladenden Krone, weshalb auch empfohlen wird, diese Pappel zu erhalten. Für den Erhalt der Bruchsicherheit ist es ausreichend, die ausladenden Äste oberhalb des Weges einzukürzen und abgestorbene oder gebrochene Äste zu entfernen.

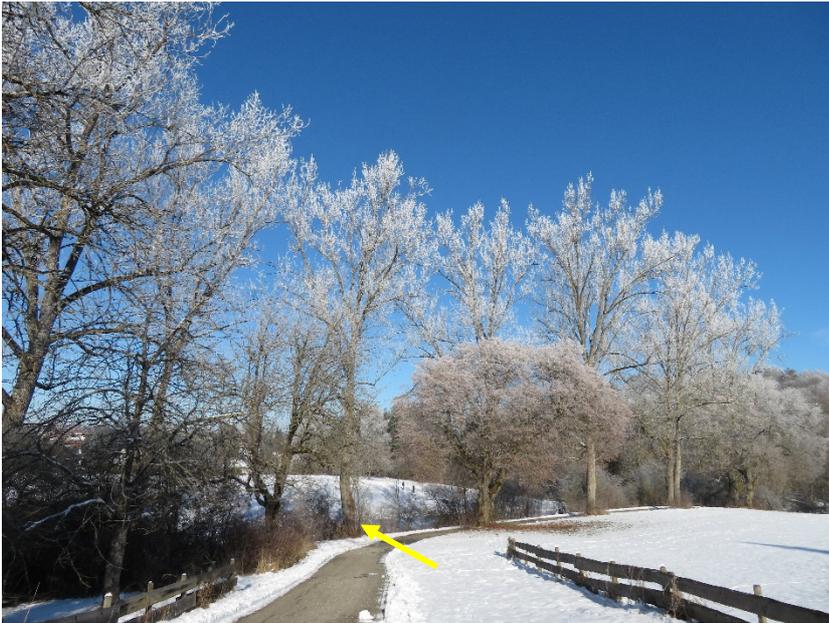
Am Rand des Feldwegs wachsen auch andere Baumarten. Aufgrund des auffallenden Hohlklangs wurden bei der an der Abzweigung stehenden Pappel Bohrwiderstandsmessungen gemacht.

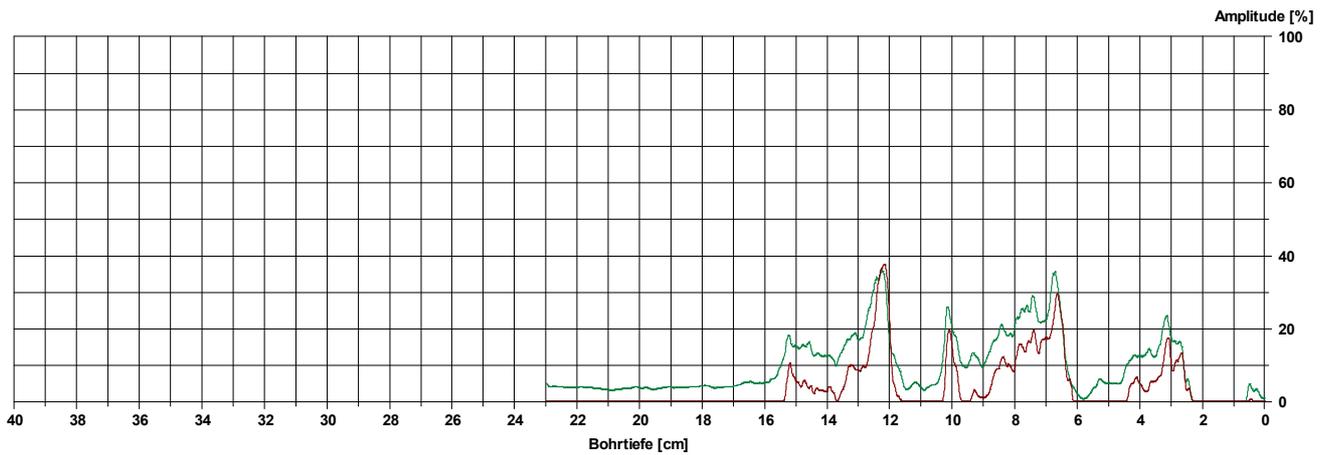
Bohrwiderstandsmessung 1: Höhe 0 m, Richtung 290°, Neigung -52°, Messung in Wurzelanlauf
Beurteilung: fast völlig zersetzt

Die Ostseite scheint völlig zersetzt, die Standsicherheit ist nicht gegeben. Die Pappel ist baldmöglichst zu fällen

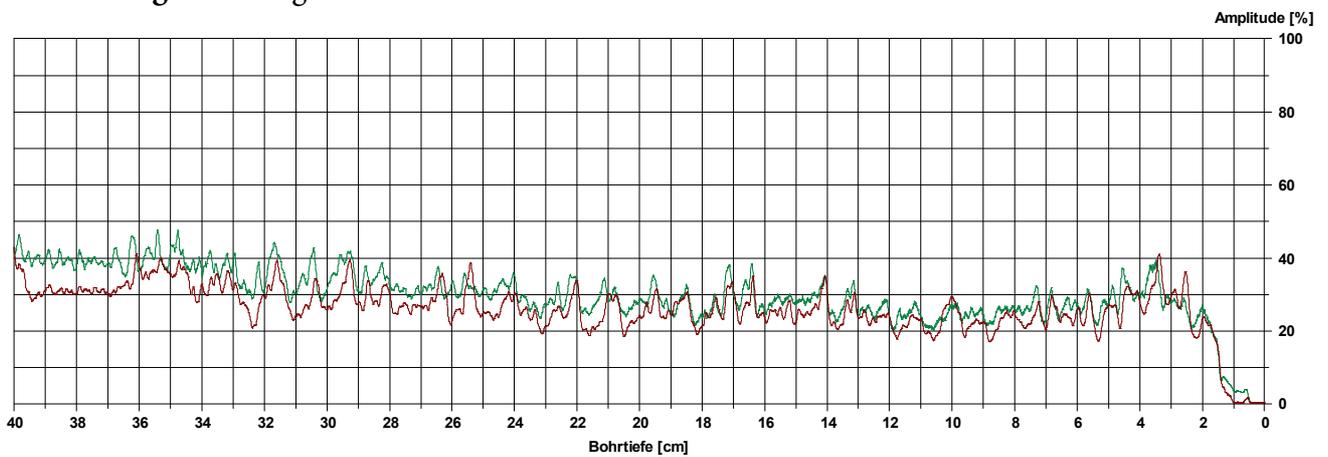
Bohrwiderstandsmessung 2: Höhe 0 m, Richtung 30°, Neigung -43°, Messung in Wurzelanlauf
Beurteilung: keine Hinweise auf Schäden

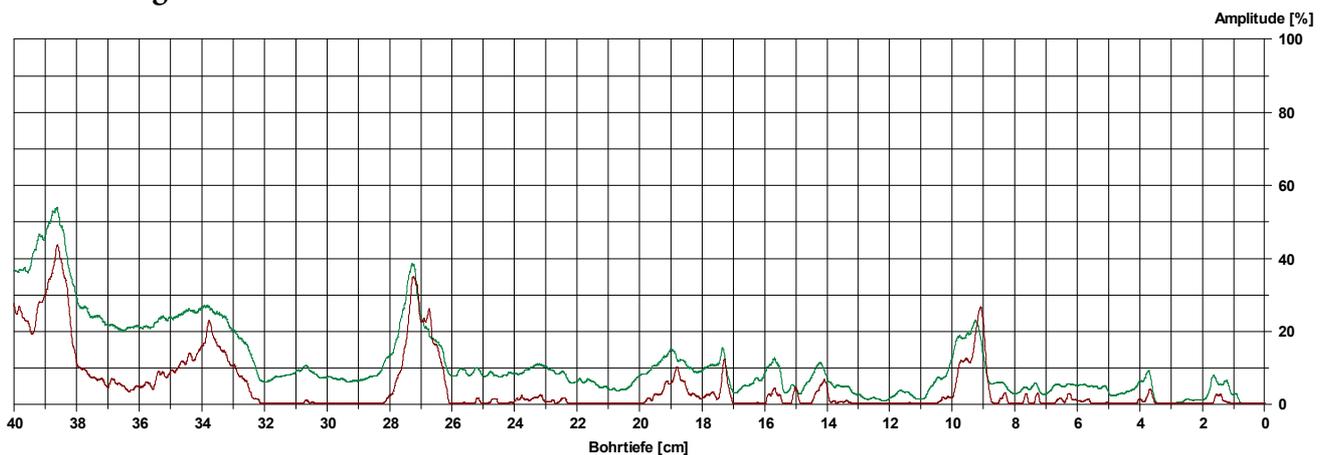
Bohrwiderstandsmessung 3: Höhe 0 m, Richtung 240°, Neigung -38°
Beurteilung: annähernd völlig zersetzt
