**Titel: Stellungnahme zum Erhaltungspotential von Pappeln in Trossingen
und Empfehlung zur Fällung einzelner Bäume**

Stellungnahme zum Zustand und Erhaltungspotential von Pappeln in Trossingen

Bericht erstellt: Sachverständigenbüro PETER KLUG

Gammelshausen, 11.2.2022

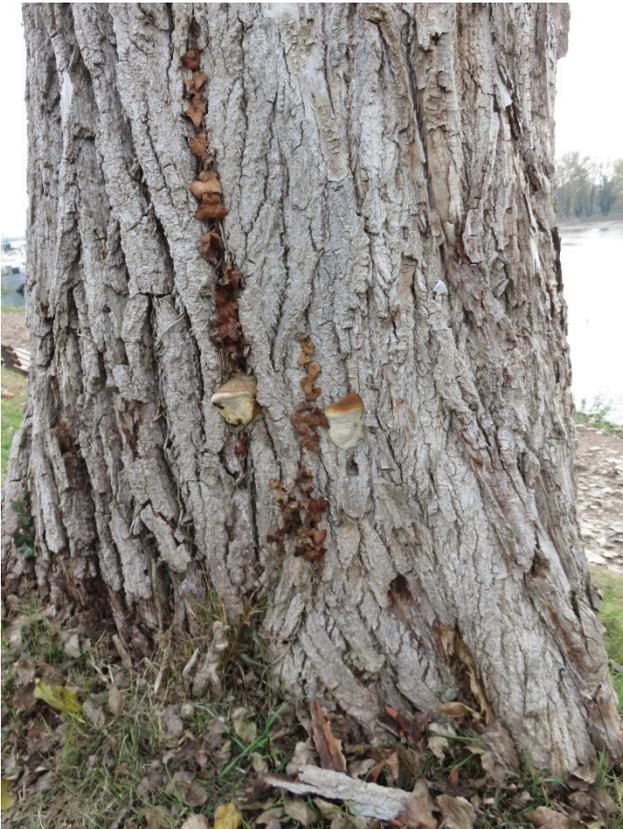
Am Stamm von Pappeln können Lackporlinge eine sehr intensive Holzzersetzung verursachen.

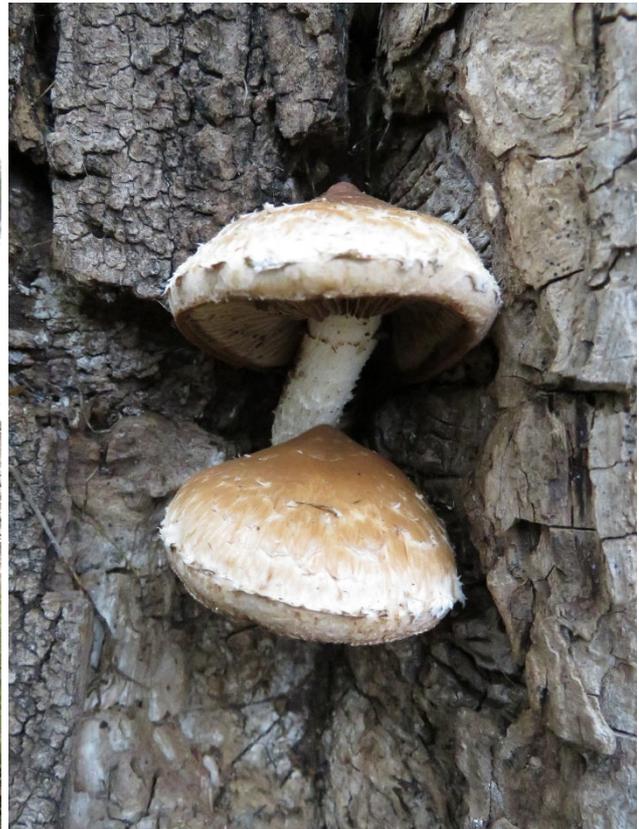
Am Stamm und in Krone sind vor allem in den Wintermonaten Pilzfruchtkörper des Pappelschüplings zu finden.

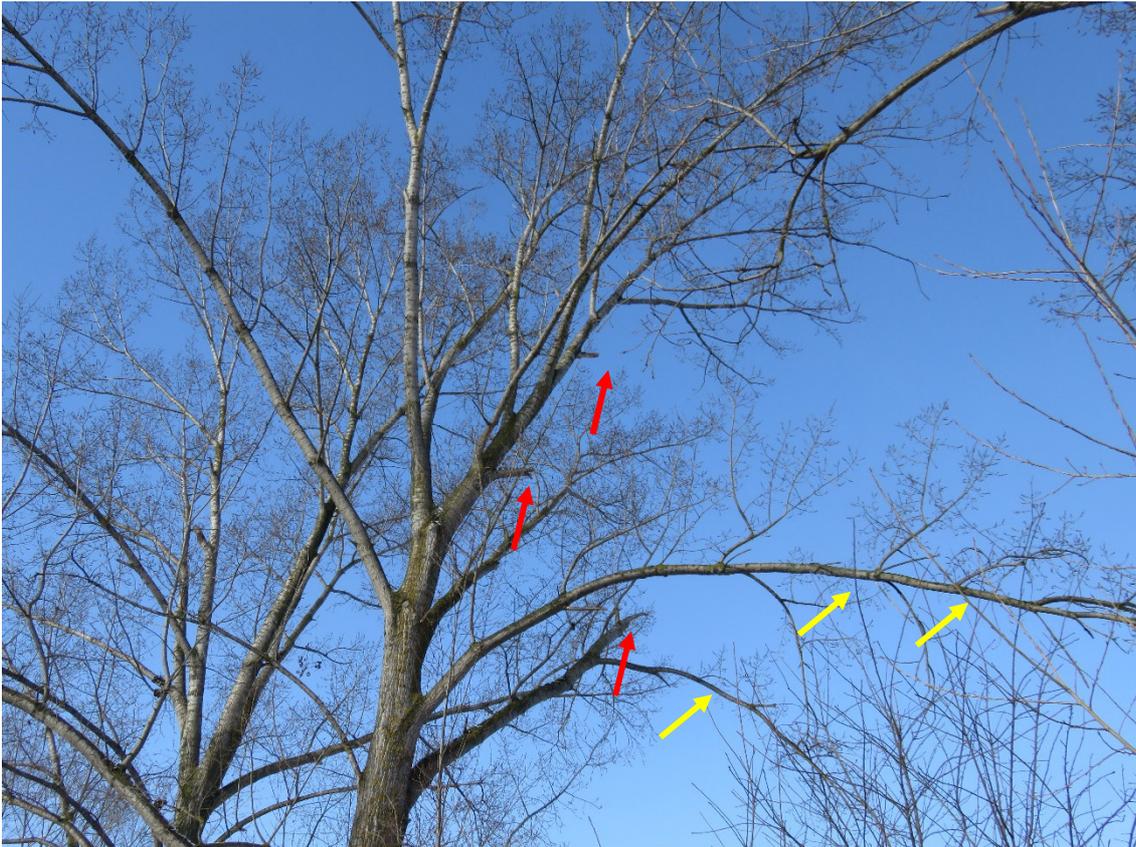
Wie das Foto zeigt, bilden die Hybridpappeln (v. a. *Populus x canadensis*) in der Altersphase ausladende und überhängende Äste (Pfeile gelb), die aufgrund der Last dazu neigen, zu brechen (Bruchstellen siehe Pfeile rot).

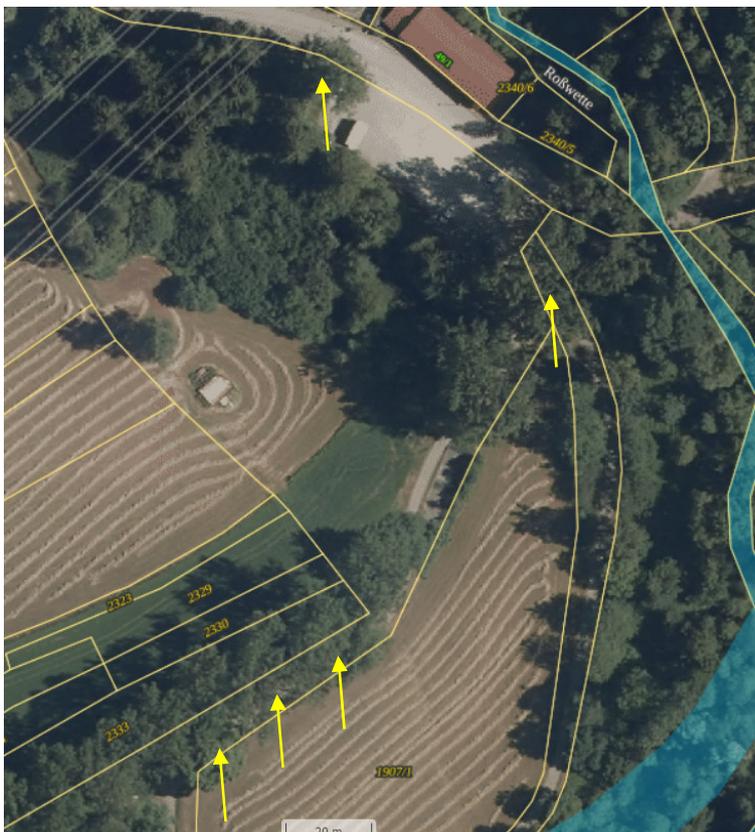
Begutachtete Pappeln an Parkplatz und Südwestweg (Asphaltweg)

Bei dieser südöstlich des Parkplatzes am Weg stehenden Pappel handelt es sich um ein besonders altes Exemplar mit ca. 1,4 m Stammdurchmesser und einer ausladenden Krone, weshalb auch empfohlen wird, diese Pappel zu erhalten. Für den Erhalt der Bruchsicherheit ist es ausreichend, die ausladenden Äste oberhalb des Weges einzukürzen und abgestorbene oder gebrochene Äste zu entfernen.

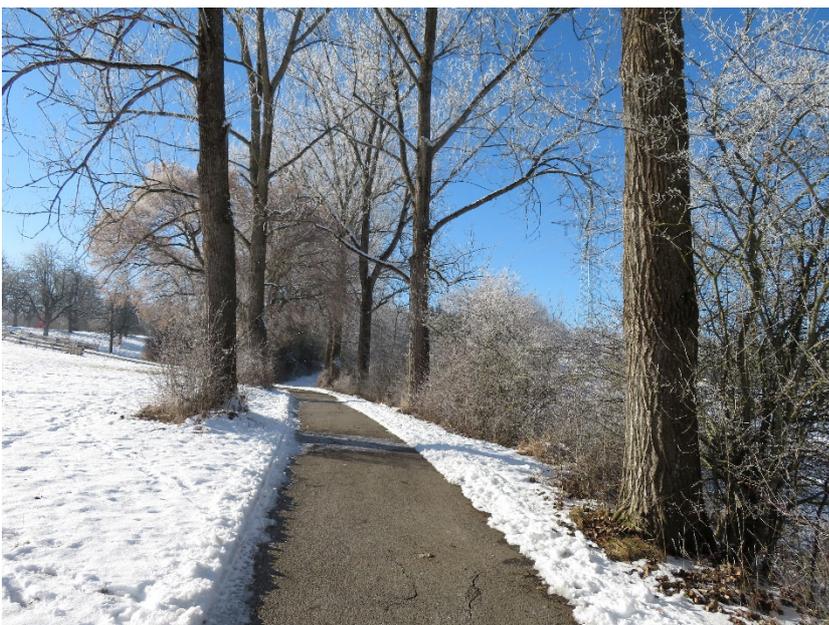
An dem asphaltierten Feldweg stehen 9 Pappeln, die Pappelallee geht westlich weiter, ist dort aber weniger begangen.

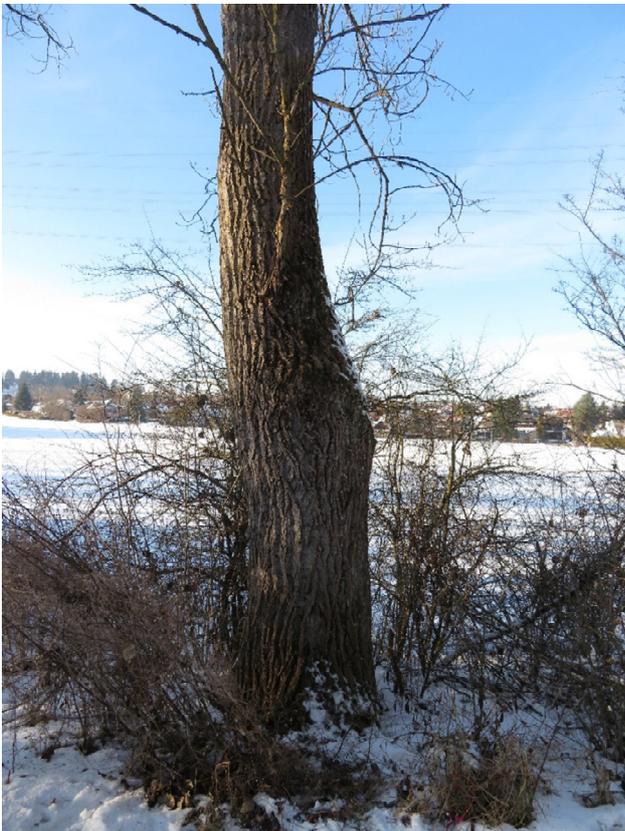
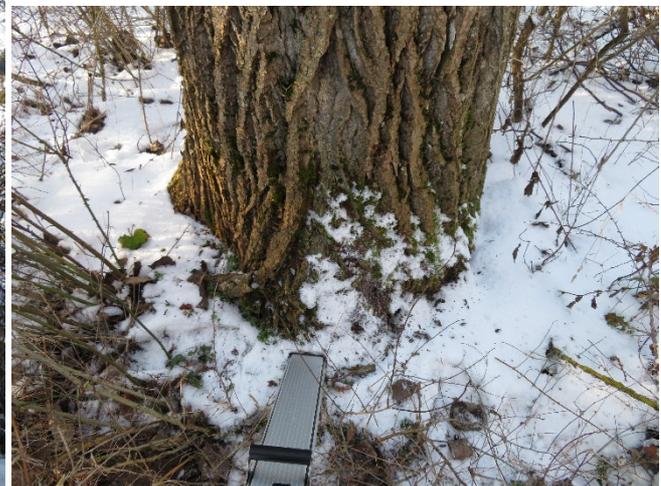
Am Rand des Feldwegs wachsen auch andere Baumarten. Aufgrund des auffallenden Hohlklangs wurden bei der an der Abzweigung stehenden Pappel Bohrwiderstandsmessungen gemacht.
